Commune de LORQUIN

VILLAGE	ELEMENT	LOCALISATION
LORQUIN	croix	angle rues Ch. Ochs et Leclerc
LORQUIN	croix	rue des Vosges et 129 rue Ch. Ochs
LORQUIN	croix	chemin Basse de Fraquelfing
LORQUIN	croix	ferme de Quatre Vents
LORQUIN	croix	RD 41. sortie Lorquin vers château
LORQUIN	croix	chemin de Lorquin à Laneuveville
LORQUIN	chapelle sainte Anne	angle routes de Hattigny et Landange
LORQUIN	chapelle	angle rues docteur Marchal et de Gaulle
LORQUIN	mur de pierre	rue Ch. Ochs face n° 107 et 109
LORQUIN	horloge solaire	devant le collège

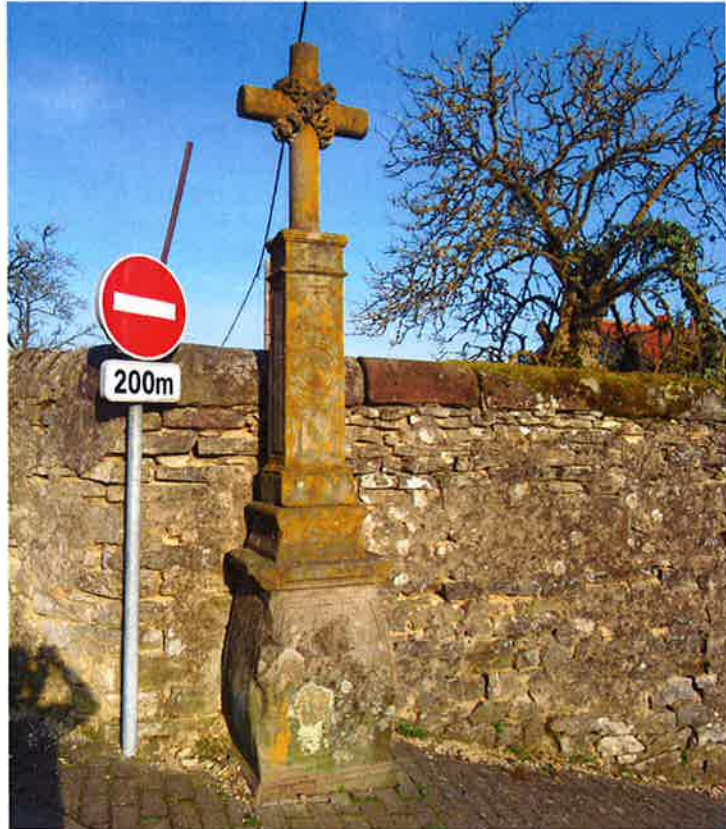
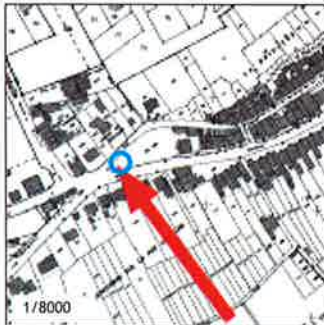
propriété communale - angle rues Ch. Ochs et Leclerc

La croix semble en bon état général et ne nécessite pas d'intervention particulière dans l'immédiat. Toutefois, la tenue des scellements des différentes parties doit être vérifiée. A terme, on pourra envisager une restauration, avec notamment réparation des diverses épaufrures au mortier de chaux ou par inclusion de pierre.

La croix et le mur de jardin devraient faire l'objet d'un chantier commun de restauration, accompagné d'un traitement du sol en pavés de grès.

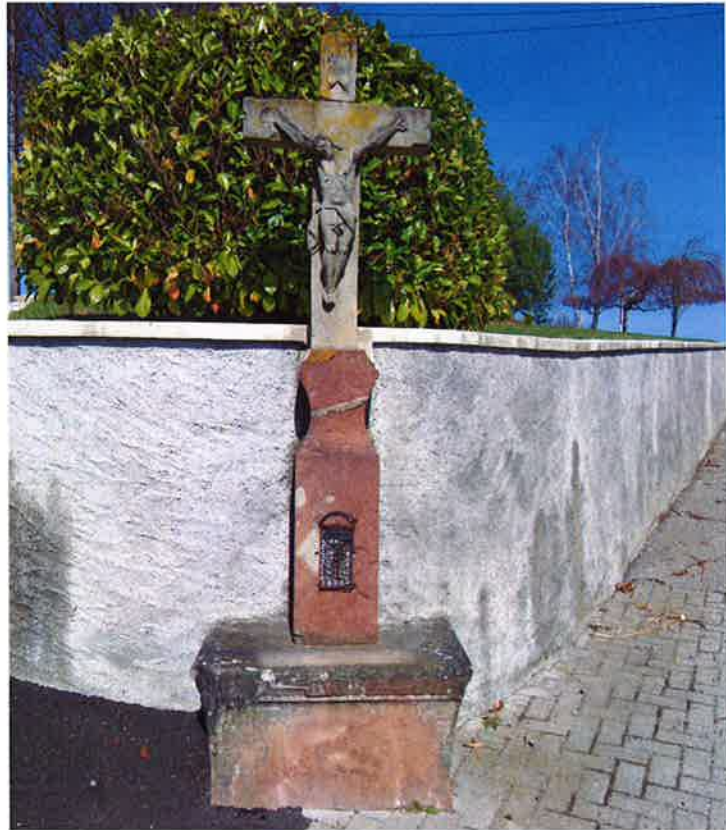
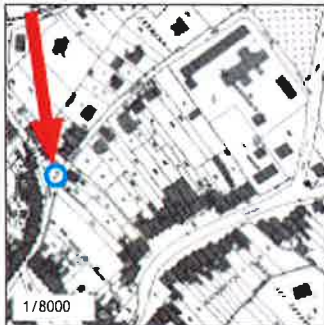
propriété communale - angle rues des Vosges et Ch. Ochs

Cette croix, qui ne semble pas en péril immédiat, nécessite à terme des travaux de confortement. Les scellements des différentes parties sont à vérifier.

Les différentes épaufrures sont à reconstituer au mortier de chaux ou par inclusion de pierre, selon l'importance de la dégradation. Le délitement du fût doit être stabilisé par collage adéquat.

Eventuellement, l'ensemble de la croix sera garni d'un badigeon de chaux protecteur.

Il est souhaitable que le sol environnant soit réalisé avec un pavage de pierre naturelle, afin de donner à la croix une assise valorisante.

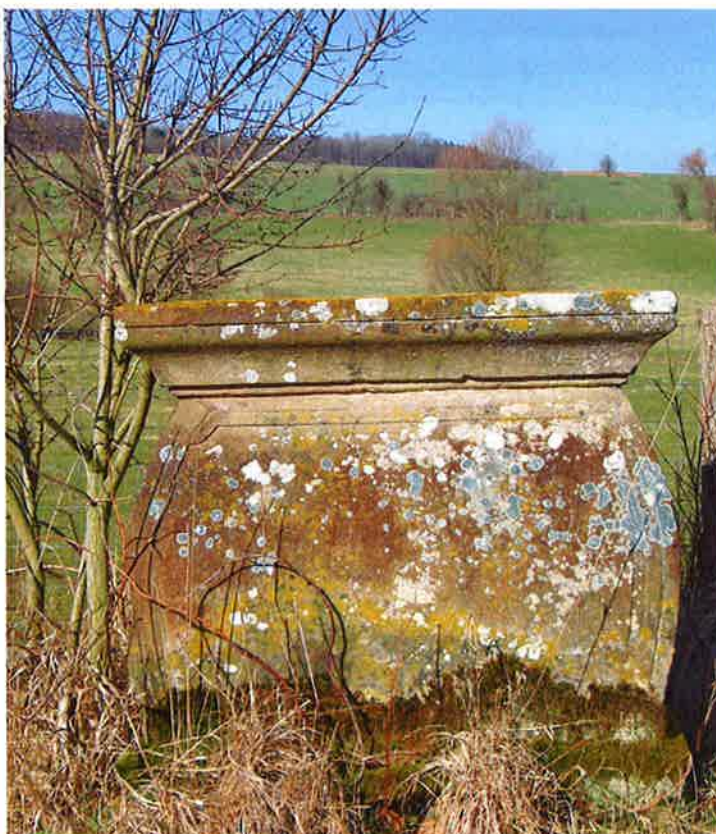
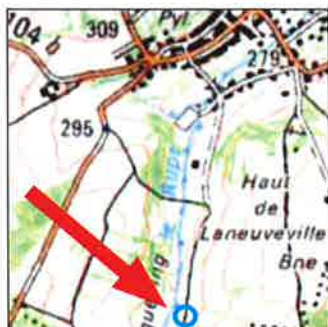
propriété communale - chemin de la Basse de Fraquelting

Croix érigée en 1818 en bordure d'un chemin. Il n'en subsiste plus que le socle, les parties supérieures qui étaient mutilées ont été volées à une époque récente. Le socle galbé, de taille importante, présente sur sa face antérieure un cartouche avec une inscription et sur le dessus, l'évidement destiné à recevoir la base du fût.

La reconstitution des parties disparues peut se faire de trois manières soit par copie de l'original si on dispose de photographies ;

soit par copie d'une croix similaire dans la région ;

soit par réalisation d'un élément contemporain, en ferronnerie ou en pierre.

Dans chaque cas, le socle devra être reposé d'aplomb sur une fondation stable.

L'entretien saisonnier des abords est à organiser.

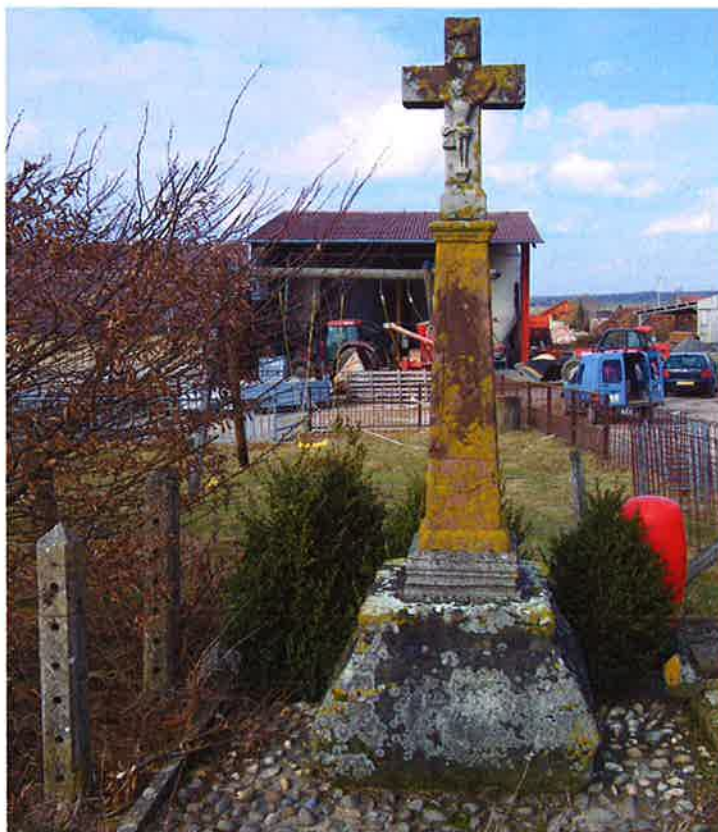
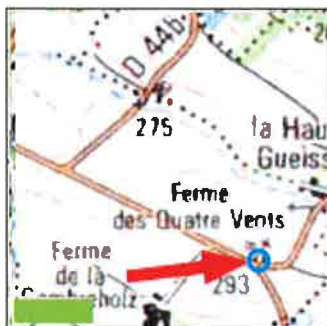
propriété privée - ferme des Quatre Vents

La croix semble en bon état général et ne nécessite pas d'intervention particulière dans l'immédiat. Toutefois, la tenue des scellements des différentes parties doit être vérifiée.

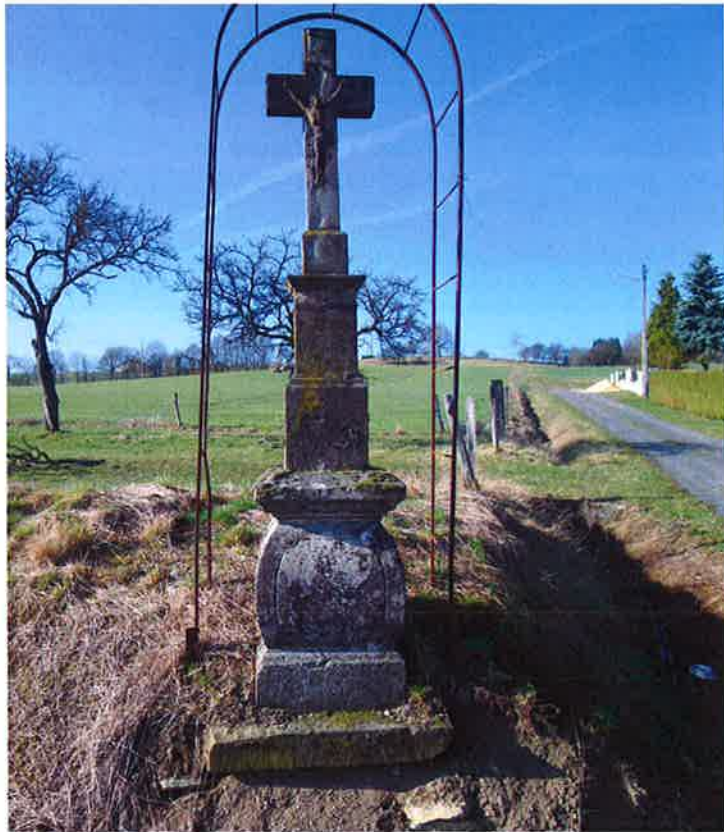
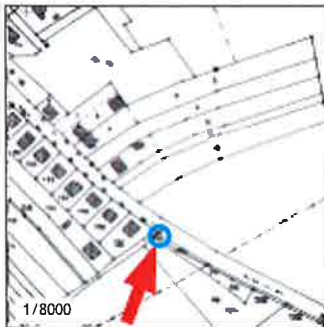
propriété conseil général - RD 41, sortie Lorquin / Niderhof

La croix est en très mauvais état et nécessite une intervention d'urgence pour la sauvegarder. D'une part sa stabilité générale est menacée suite aux travaux de terrassement qui ont déchaussé l'embase. D'autre part l'ensemble des parties de la croix présente des épaufrures, des délitements et des fractures, qui ont déjà fait l'objet de réparations au moyen de renforts métalliques.

Il convient de démonter l'ensemble, de créer une fondation stable, en retrait de l'implantation actuelle, sur le terrain plat. La fondation devra affleurer au niveau du sol et on y posera l'embase en pierre qui doit rester apparente. Les différentes parties, réparées ou remplacées seront ensuite remontées d'aplomb.

On fera autour de la fondation une bande de propreté en pavés de grès, pour éloigner la végétation et l'humidité. Il n'est pas nécessaire de reposer l'arceau décoratif en fer.

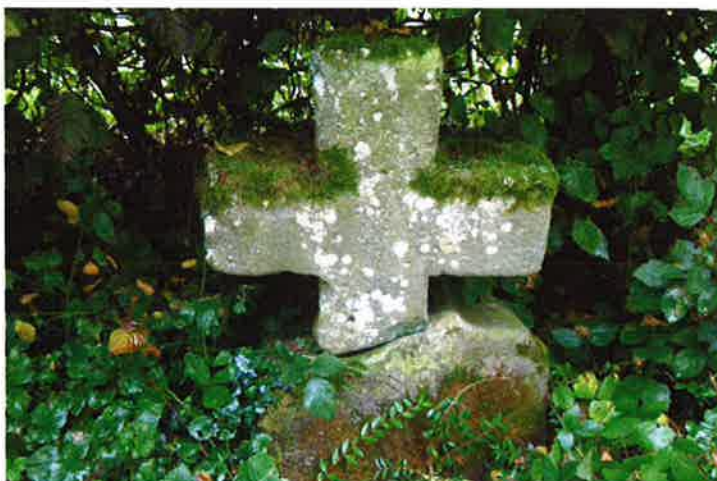
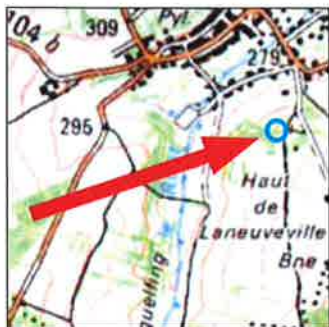
- chemin de Lorquin à Laneuveville

La croix a bénéficié d'un élégant traitement des abords, un petit site étant créé par une chicane de la haie de clôture ; ce site est bien entretenu. Toutefois, la petite croix disparaît dans le sol et la végétation. Il convient de réaliser une fondation, dotée d'une embase en pierre de taille (100x60 environ) sur laquelle sera posée la petite croix réparée (partie supérieure fracturée à refixer).

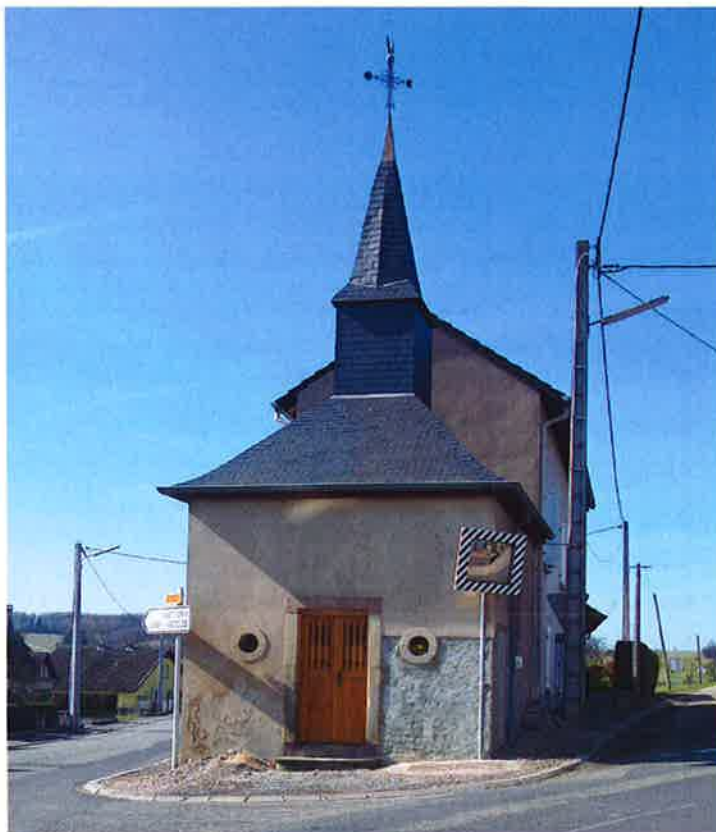
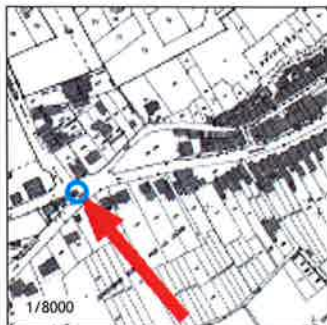
propriété communale - angle rtes de Hattigny et Landange

La chapelle se présente en bon état général et ne nécessite pas d'intervention d'urgence.

L'enduit est dégradé en partie basse ; il devrait être éliminé en totalité et remplacé par un enduit au mortier de chaux correctement dosé. On peut aussi envisager un travail de réparation, suivi d'une uniformisation de l'ensemble au moyen d'un badigeon de chaux.

Les pierres de taille ont été irrémédiablement dégradées par un ponçage inutile et abusif. Eventuellement, le parement sera retaillé par un tailleur de pierre professionnel.

La mise en valeur de la chapelle nécessite un autre positionnement de la signalisation routière et un traitement adéquat du sol (pavage par exemple) autour de l'édifice.

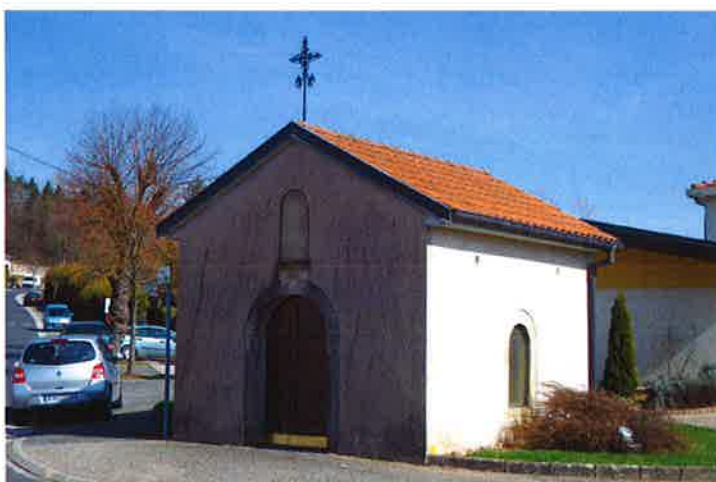
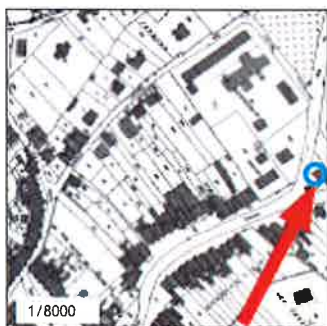
propriété communale - angle rues Dr Marchal et de Gaulle

La chapelle a été rénovée à une période récente et ne nécessite aucune intervention actuellement. Dans un avenir lointain, il conviendra de lui redonner un crépi plus en rapport avec son époque, crépi taloché fin ne formant pas de surépaisseurs aux encadrements.

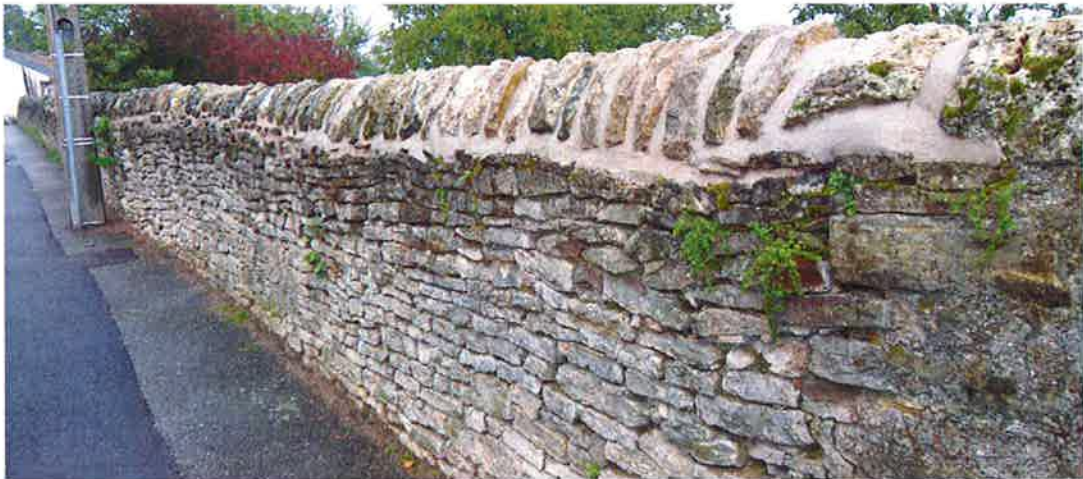
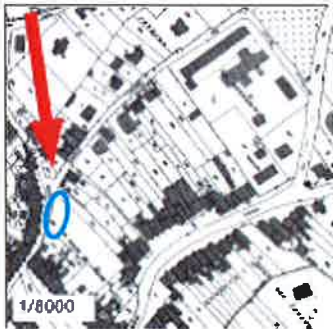
propriété communale - rue Ch. Ochs face numéros 107 et 109

Mur de pierre maçonnées, bordant la route et faisant aussi office de soutènement, en surplomb d'un jardin. Côté rue, sa hauteur est d'environ 1,50 mètre ; côté jardin, la hauteur à mesurer est considérable pour ce genre d'ouvrage. Le mur est bâti de minces moellons plats, présentant un appareillage en rangs réguliers.

Travaux à déterminer après étude précise de la stabilité de l'ouvrage, par un maître d'oeuvre compétent.

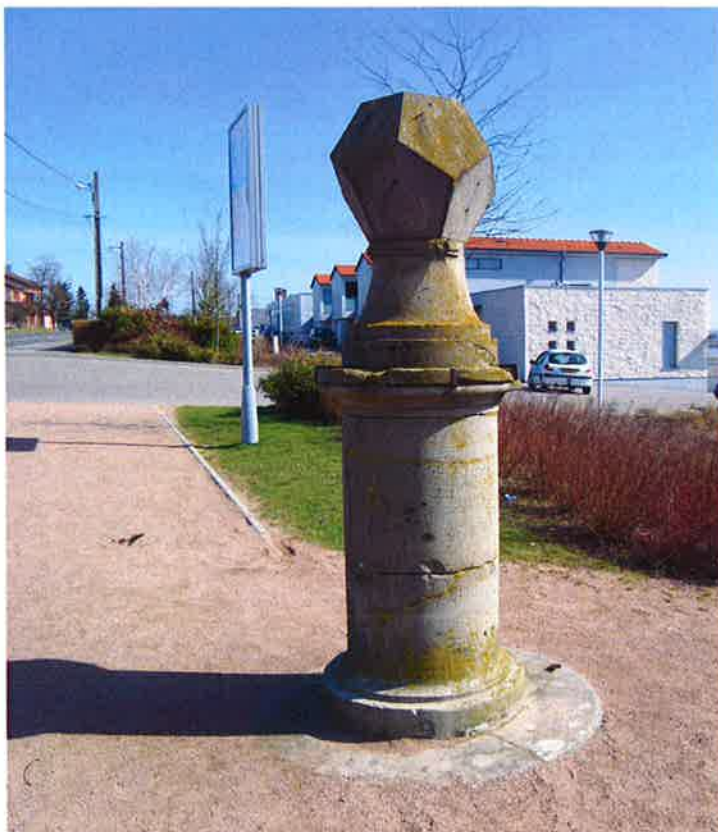
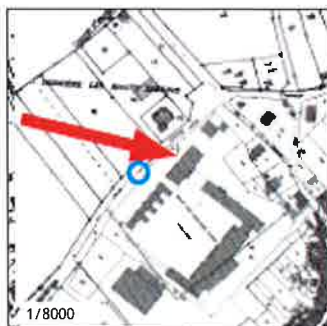
propriété communale - devant le collège de Lorquin

Exceptionnelle horloge solaire datant de 1657 et provenant des ruines du château de Zufall à Lorquin ou elle se trouvait jusqu'en 1969, année de son transfert devant le collège de Lorquin. Elle est formée d'une colonne massive gravée d'inscriptions et de repères, portant un bloc de pierre à facettes (dodécaèdre) toutes gravées. Les parties métalliques destinées à porter ombre sont érodées.

L'horloge solaire se trouve actuellement dans un environnement bâti récent ; elle mérite un emplacement plus en rapport avec son époque et sa qualité.
