Commune de LORQUIN

VILLAGE	ELEMENT	LOCALISATION
LORQUIN	croix	angle rues Ch. Ochs et Leclerc
LORQUIN	croix	rue des Vosges et 129 rue Ch. Ochs
LORQUIN	croix	chemin Basse de Fraquelfing
LORQUIN	croix	ferme de Quatre Vents
LORQUIN	croix	RD 41. sortie Lorquin vers château
LORQUIN	croix	chemin de Lorquin à Laneuveville
LORQUIN	chapelle sainte Anne	angle routes de Hattigny et Landange
LORQUIN	chapelle	angle rues docteur Marchal et de Gaulle
LORQUIN	mur de pierre	rue Ch. Ochs face n° 107 et 109
LORQUIN	horloge solaire	devant le collège

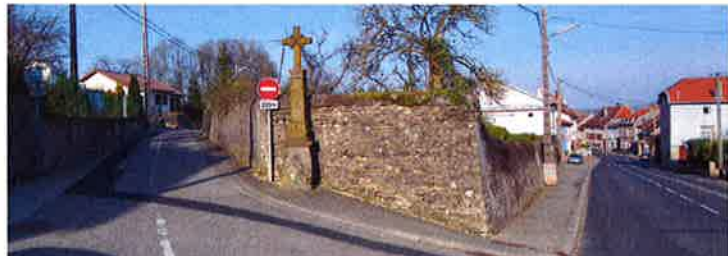
La croix semble en bon état général et ne nécessite pas d'intervention particulière dans l'immédiat. Toutefois, la tenue des scellements des différentes parties doit être vérifiée. A terme, on pourra envisager une restauration, avec notamment réparation des diverses épaufrures au mortier de chaux ou par inclusion de pierre.

La croix et le mur de jardin devraient faire l'objet d'un chantier commun de restauration, accompagné d'un traitement du sol en pavés de grès.

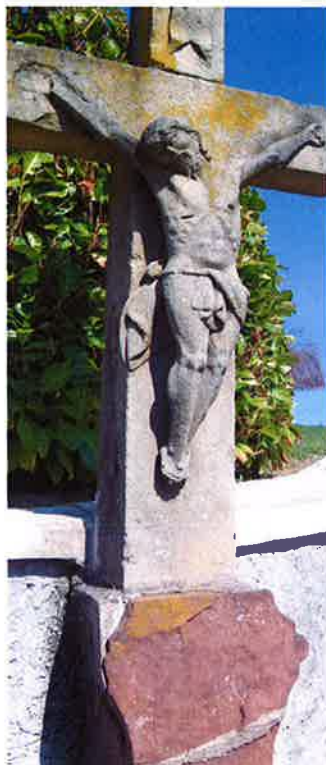
propriété communale - angle rues des Vosges et Ch. Ochs

Cette croix, qui ne semble pas en péril immédiat, nécessite à terme des travaux de confortement. Les scellements des différentes parties sont à vérifier.

Les différentes épaufrures sont à reconstituer au mortier de chaux ou par inclusion de pierre, selon l'importance de la dégradation. Le délitement du fût doit être stabilisé par collage adéquat.

Eventuellement, l'ensemble de la croix sera garni d'un badigeon de chaux protecteur.

Il est souhaitable que le sol environnant soit réalisé avec un pavage de pierre naturelle, afin de donner à la croix une assise valorisante.

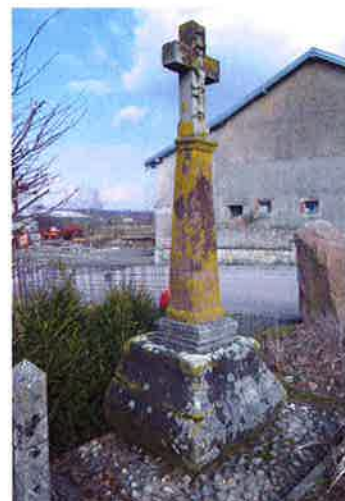
La croix semble en bon état général et ne nécessite pas d'intervention particulière dans l'immédiat. Toutefois, la tenue des scellements des différentes parties doit être vérifiée.

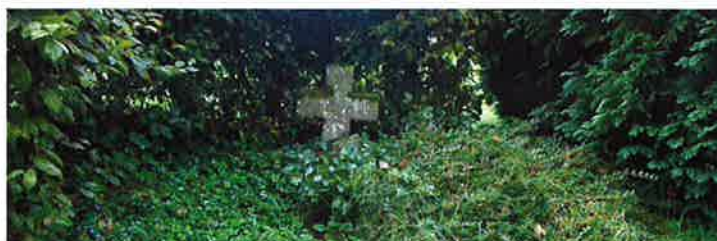
La croix a bénéficié d'un élégant traitement des abords, un petit site étant créé par une chicane de la haie de clôture ; ce site est bien entretenu. Toutefois, la petite croix disparaît dans le sol et la végétation. Il convient de réaliser une fondation, dotée d'une embase en pierre de taille (100x60 environ) sur laquelle sera posée la petite croix réparée (partie supérieure fracturée à refixer).

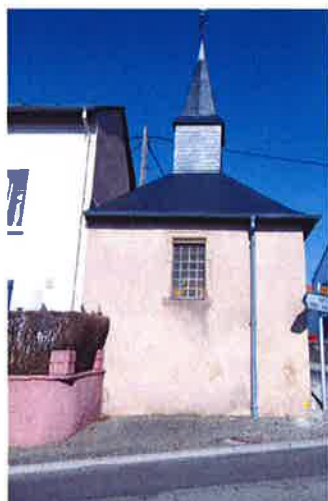
L'enduit est dégradé en partie basse ; il devrait être éliminé en totalité et remplacé par un enduit au mortier de chaux correctement dosé. On peut aussi envisager un travail de réparation, suivi d'une uniformisation de l'ensemble au moyen d'un badigeon de chaux.

Les pierres de taille ont été irrémédiablement dégradées par un ponçage inutile et abusif. Eventuellement, le parement sera retaillé par un tailleur de pierre professionnel.

La mise en valeur de la chapelle nécessite un autre positionnement de la signalisation routière et un traitement adéquat du sol (pavage par exemple) autour de l'édifice.
